自由気球搭載装置の開発：2023年9月の宇和島市放球によるデータ取得状況

Development of free balloon-borne device: Data acquisition status of Uwajima-shi balloon release in September 2023

生亀 弘務¹ 稲尾 哲哉¹ 川嶋 勇輝¹ 鈴木 悠泰²
アンドレイ レムス デルーナ カシミナ¹ 高田 拓¹

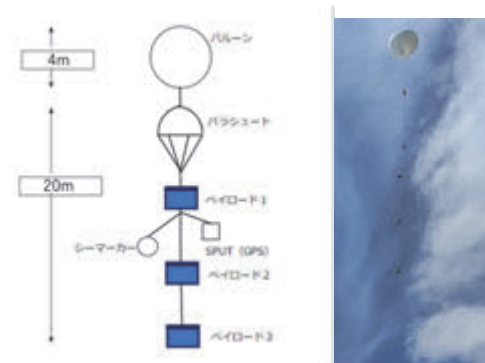
図1 気球及び気球搭載装置の全体像放球時の様子

いただいた。気球及び気球搭載装置の全容を図1に示す。運営側の GPS は Garmin 端末を用いている。本装置は図1左のペイロード3として搭載された。

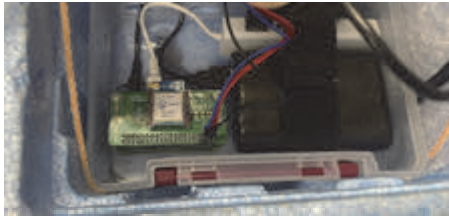
図 2 気球搭載装置の(a)外観と(b)内観

計測装置の外観を図2に示す。計測装置は、撮影用カメラをボックス上部と側部に取り付けた撮影部、および、ボックス内部のコンピューターボードとセンサ部から構成される。センサ部はセンサ基板をポリプロピレン製の容器（14.6×17.8×8.7 cm）にねじ止めで固定している。ペイロードとしては、ポリプロピレン製の容器を、発泡スチロール製のボックス（18.3×24.8×17.3 cm）内に入れ、隙間には、気泡緩衝材を詰めた。ボックスの蓋を開けた後、外部から養生テープなどで密閉した。装置の総重量は 1,050 g であった。

サーボモーターは軽量・小型でトルクの比較的大きい回転サーボ(GWS-S35 STD)を使用する。カメラマウントとサーボモーターは GoPro マウント付属の粘着テープで接続している。ただし、前年度は上部のカメラが脱落したため、図 2 上に示すようにボックス内に繋ぎとめた紐を GoPro に結びつけ、脱落防止を図った。回転サーボを一定方向に回転し続けると、紐がねじれる可能性がある。上部カメラに関しては、図 3 左に示すように。上部カメラに関しては、図 3 左に示すようにカメラ視野角は 121°なので、初期位置から角速度約 30 deg/s で左右に 120°ずつ回転させる。側部のサーボモーターは図 3 右に示すように、ボックスの長辺の中心部に固定した。同様にサーボモーターを用いて初期位置から角速度約 15 deg/s で左右に 30°回転させ、1 周期で下向き 180°を走査する。各々のサーボモーターを発泡スチロールボックスに埋め込み、隙間をグルーガンで塞いだ。また、側部カメラのモニターには、カメラ冷却用の超小型のファンを貼付けた。

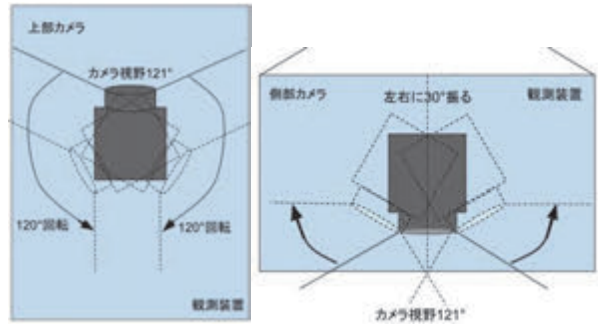
図 3 各カメラの視野範囲の模式図

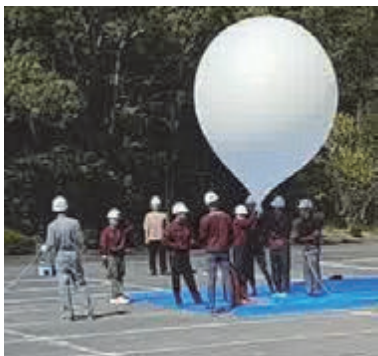
図8 放球の様子

自由気球実験は、2023年9月23日に愛媛県宇和島市南レク南楽園ファミリーパーク駐車場にて放球を実施した。当日早朝は小雨が降っていたが、実験時は快晴で26°C程度であった。放球直前の様子を図8に示す。現地には7時10分頃に到着して機器の準備を行い10時頃から気球への装置の取り付け等を行った。放球直前の10時20分から装置に電源を投入し、プログラムを自動実行し、10時25分頃に放球された。事前の気球シミュレーションでは、放球された気球は東向きへ飛行し、高知県沖の海上に着水する予定であったが、実際には12時22分頃に高知県黒潮町の山中の木に引っかかった。

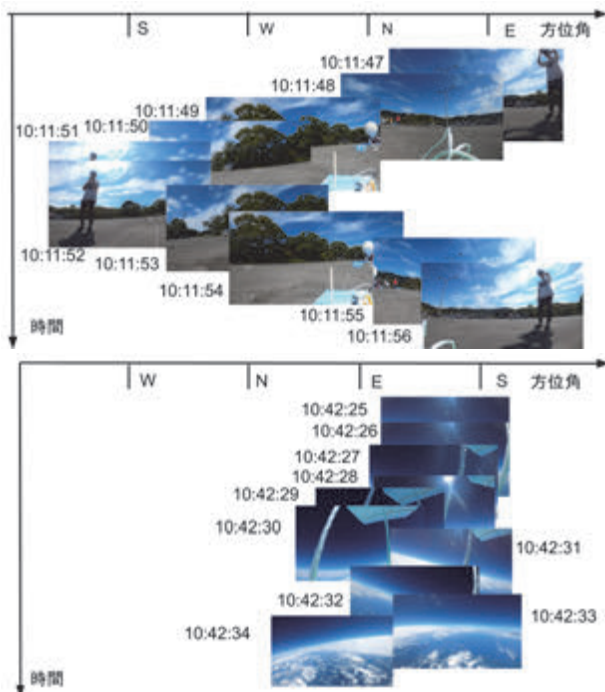
図 14 地上静止時の上部カメラによる撮像画像

上部カメラで撮像した画像の例を図 14 に示す。地上で静止している際は、1 秒間隔で撮像しており、約 5 秒程度のサーボモータ周期で 360 度の視野を撮像している。サーボモータを往復させているため、10 秒毎に同一視野の変化を繰り返していることが確認できた。

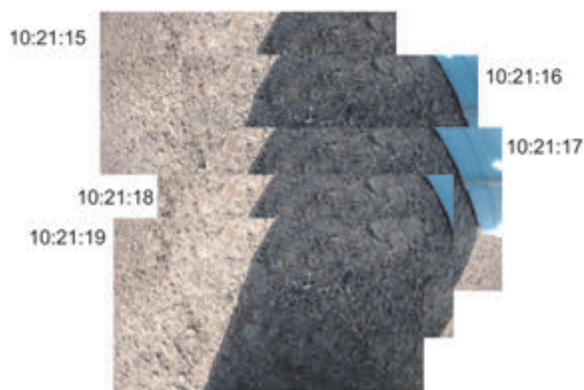
図 17 地上静止時の側部カメラによる撮像画像

を受けずに地上を細部まで撮像できており、5~6 km 程度の高度では水平線や雲の様子を撮像できている。また、赤枠は高度が上昇するにつれ少しずつ小さくなっているため、撮像対象によって、高度や撮像間隔を選択すると効果的である。図 17 に、地上の静止状態で、サーボモータにより走査した画像を示す。約 5 秒間の周期で、地面を走査しているが、本来は約 6 秒間で 1 周期分となる予定であった。カメラ自体の自重や脱落防止用に接続した紐の干渉の可能性が考えられる。図 18 では、上空高度 6.6 km で撮像した連続画像を示す。上空では装置の回転運動などが大きく、連続的な走査は十分に達成できていない。ただし、6.6 km 高度のように、ある程度の高さの高度になると、視野範囲の重なりは大きく、得られた一連の動作範囲の画像を合成することで、1 枚の画像よりも広範囲の画像を合成できる。図 19 に、側部カメラの 10 秒間の合成画像を示す。上部カメラの水平線方向の画像を合わせることで、装置下側の半球に相当する合成画像を生成することが可能である。ただし、今後、サーボモータの回転方法については、再検討する。
