# 超軽量動力機のための木製双フロートの設計と製作（第3報）

## Third Report: A Design and Built of Wooden Floats for Micro-Light-Airplane

The wooden floats for the micro-light-airplane were designed after Cresswell Walker and built by hand. The construction of the wooden floats was completed and a series of the water taxiing test on MAXAIR DRIFTER installing these floats were carried out. As a result, it was clarified that there was some room for improvement to (1) spraying to the propeller, (2) handling on the water, and (3) pitching angle on the high speed water taxiing. This report described some engineering knowledge we got in the process of taking measures to cope with the condition. We discussed a mechanism of the high speed water taxiing, and explained the reason to equip with the step which was the characteristic structure of seaplane floats. The improved water-rudders had a good effect on handling, and the spray dam added on the floats decreased the spray to the propeller.

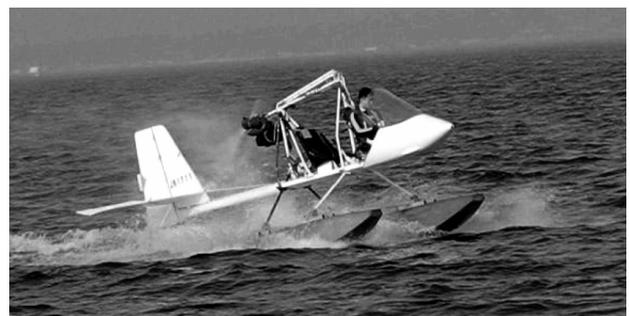
写真1 高速滑走中で問題となった水飛沫

2007年3月、簡易型水中ラダーを装着し、はじめての高速滑走試験を実施した。その結果、水が飛沫し、高速回転中のプロペラに当たってブレード先端を傷つけてしまうことが判明した。写真1は、ビデオ画像から作成した静止画であるが、フロートから発生した飛沫がプロペラ後流に沿って尾翼まで達していることが分かる。そこで、高速滑走のメカニズムを考察し、その結果にもとづいて飛沫対策を行った。

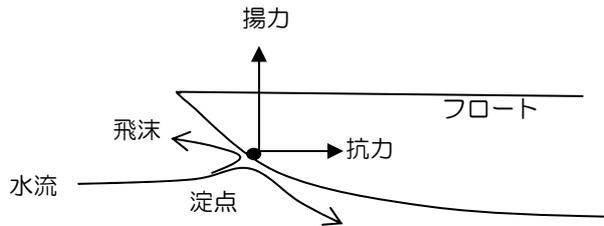
図1 滑走時の揚力と飛沫の発生メカニズム

機体静止時では、最大浮力はフロートの排水量に等しく2本で784kgfである。機体の速度を徐々に増していくと、図1に示すようにフロート船首部の船底に水流が当たり、一部はフロートの下に潜り込み、一部は空中に飛散すると考えられる。上下に分かれる水流の速度がゼロとなる部分が淀点となり、高い圧力が発生するため、フロート船底に揚力と抗力が発生すると考えられる。

図1では水流を模式的に1本の線で示したが、実際には多数の流線による合力として作用する。中央部から後部船底には水流による負圧が発生するため、ステップを設けることで空気を吸い込ませ、水流の流線を破壊して負圧を減少している。これが、水上飛行機のフロートに特徴的なステップという構造が必要な理由である。

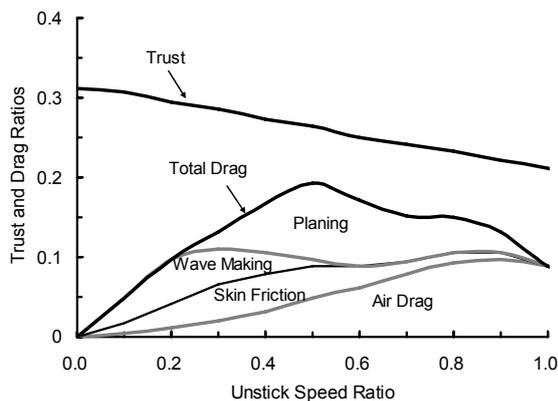
図2 離水するまでの速度と抵抗の関係  
(文献2より引用)

水上飛行機が離水するまでの速度と抵抗の関係を図2に示す<sup>(2)</sup>。フロートが滑走すると摩擦抵抗と造波抵抗が増加する。造波抵抗は、船首と船尾より水面に隆起する横波によって発生し、速度と喫水線長との関係から船首と船尾に生じる横波が干渉し、同調すると波は大きくなり、打ち消し合うと波は小さくなる<sup>(3)</sup>。フロートに作用する全抗力は速度とともに増減し、最大となる速度はハンプ(Hump)速度と呼ばれる。

上に持ち上げられ、浸水表面積が減って摩擦抵抗が小さくなると同時に、船底の勾配が流線と平行に近づき、造波抵抗も減少する。高速滑走はハンプ速度を超えてフロートへの全抗力が減少する速度領域を利用して行われる。

陸上飛行機の高速滑走では空気抵抗が増加するだけなのにに対し、水上飛行機では図2に示す抵抗の増減とハンブ速度を超えてからのポーポイズング現象(ピッチングのリズミカルな動的変化)が発生する。エンジンのスロットルを絞ると、ハンブ速度を下回った途端に抵抗が急増し、ピッチング姿勢の変化も大きく現れ、水上飛行機の高速滑走は陸上飛行機より難易度が高いことを実感した。唯一、水上飛行機が有利なのは広い滑走エリアを確保できることである。

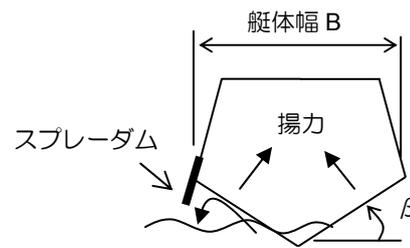
図3 船底形状とスプレーダム

もし、飛沫の向きを横にそらすため、あるいは着水時に船底に与える衝撃圧を減らすために船底勾配(デットライズ角)  $\beta$  を大きくすると、フロートに作用する揚力の向きが図3のフロート断面における内側に傾き、左右ベクトル同士の相殺量が増加する。このため、ハンプ速度に到達する前に余剰推力が不足すれば高速滑走状態に入れないことになる。

一般的に船底勾配(デットライズ角)  $\beta$  は、10~25degの範囲で設計されることから、今回製作した木製双フロートでは16degとしているが、今後、ジャンプ飛行を行う際に揚力と耐波性とのバランスを検証していく必要があると考えている。

船底面積を一定にして  $L/B$  を大きくすることは、フロート容積を一定にして図3に示す断面積を小さくできることになり、空力抵抗の減少も期待できるが、水上飛行機に適用する場合、飛沫対策だけでなく空中での安定性や操縦性との兼ね合いがある(文献4の図19)。

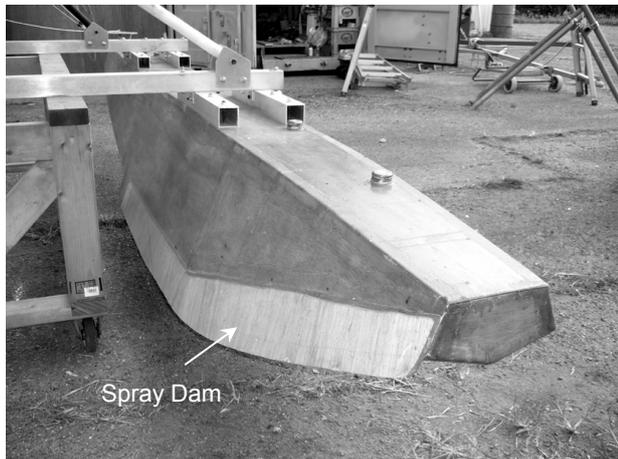
写真2 左フロートに装着したスプレーダム

(a) スプレーダム(Spray Dam)と呼ばれる垂直板を装着し、船底から一度空中に飛び出した飛沫を受け止めて偏向させるとともに、飛沫を水面に突入させる反力により揚力をさらに増やすことを狙った。写真2に示すように、機体内側(左フロートの右舷側、右フロートの左舷側)に高さ約20mmの防水ベニヤ板で製作したスプレーダムを取り付け、ポリエステル系FRPによって補強した。

(b) 喫水が深い場合から浅い場合までの全てに対して効果を発揮させるため、スプレーダムを船首からステップまで続けて配置した。

2007年4月に行った第4回水上滑走試験では、(a)から(c)の対策による効果が認められ、双フロートの外側には大粒の飛沫が連続して跳ね上がるのに対し、双フロートの内側では細かい飛沫しか発生しないことが確認された。また、2007年8月に行った2名搭乗による高速水上滑走試験でも、船底からの飛沫がプロペラに当たることは無くなった。

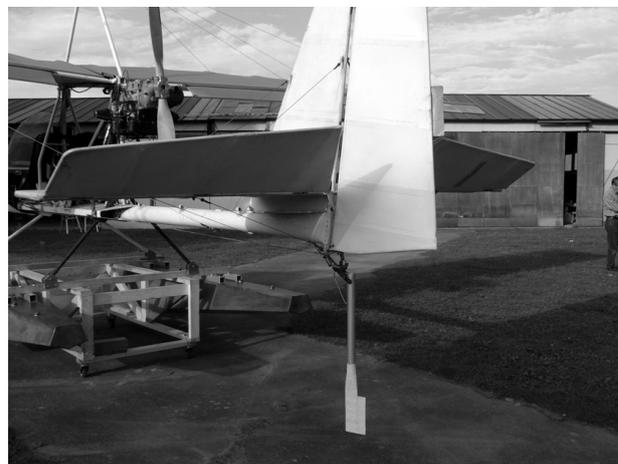
写真3 尾翼に装着した水中ラダー

舵の効きが良い条件は、舵面積が大きく、機体重量が軽く、艇速が速く、船尾トリム(ピッチング姿勢が船首上げ)の場合である。写真3に示すように、2007年3月の高速滑走試験では、簡易的に製作した水中ラダーを垂直尾翼の真下に1本だけ取り付けて実施したが、舵面積が不足し、波による動揺によって水中ラダーが水面上に出てしまうことであった。

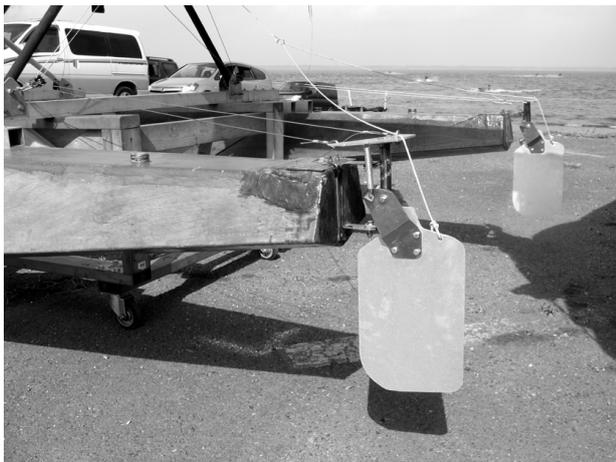
写真4 フロートに追加装着した水中ラダー

写真4に示すように、2007年5月の高速滑走試験では、この点を改善するために両フロートに水中ラダーを追加した。追加した水中ラダーの舵面積は $0.06\text{m}^2$  (幅200mm×高さ300mm)が2枚である。参考までに、実機用市販品の最大排水量1500lbのフロートの舵面積は $0.1\text{m}^2$  (幅300mm×高さ340mm)である。

舵面は、低速滑走(アイドルタクシー)時には下げておき、高速滑走(ステップタクシー)時には抵抗およびキャビテーションの原因となるため引き上げ、垂直尾翼のラダーだけで舵効きを行うようにした。スプリングにより舵面を引き下げる機構にすることで、水流により意図せず跳ね上がるのを防いでいる。コントロール・ケーブル(φ2.5mm)は滑車を用いて図4のように配索し、舵切り角度の調整は、ラダーの支点からワイヤ取付け位置までの距離を調整することで行えるようにした。なお、今後の運用では陸上での取り回し性を改善するため、揚陸用車輪(ビーチングギア)を追加する必要がある。

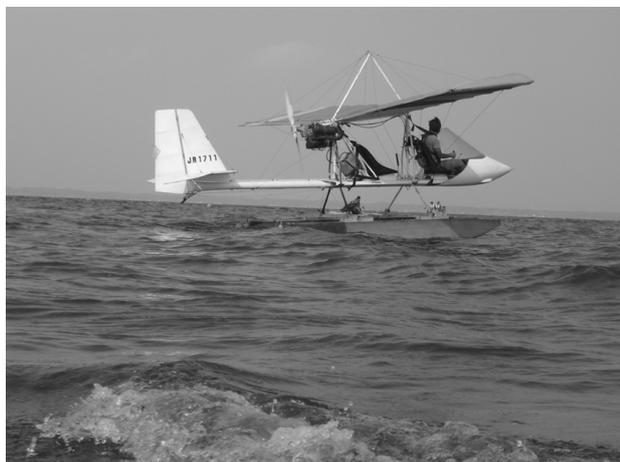
写真5 高速滑走試験時の波の状態

2007年5月の高速水上滑走試験において全てのエンジン回転数域において、フロートの船首が水面より上向きになることを確認した。向かい波に当たるタイミングによっては波高30cmくらいを乗り越えた時もあったが、波に突っ込むことなく乗り越えることを確認した(写真5)。このとき、フロートのステップから前方部分が一旦空中に飛び出し、直後に水面に叩きつけられ、船底に衝撃圧がかかるスラミング(Slamming)を経験したが、試験終了後の機体点検で、船底や脚支持部に損傷は見受けられなかった。

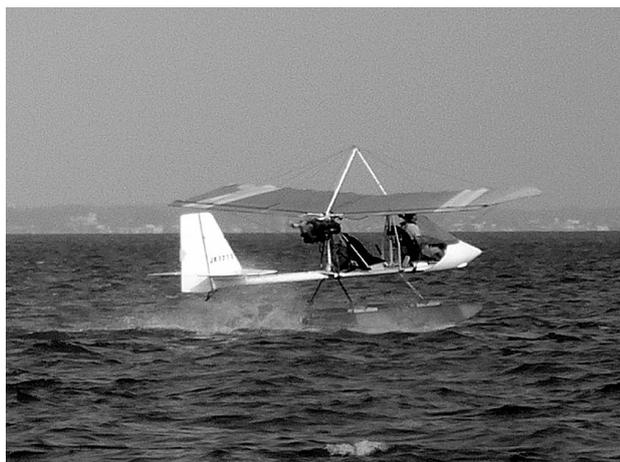
写真6 改善後の高速滑走姿勢

ここで、(a)から(c)は機体側の要因であり検討の必要があるが、操縦者の慣熟度が高まるにつれ、エレベータ操作で制御できるようになり、現在では写真6および図5(b)に示すような滑走姿勢を得ることができている。また、余剰推力については2名搭乗時でも離水速度に達することが確認できている。

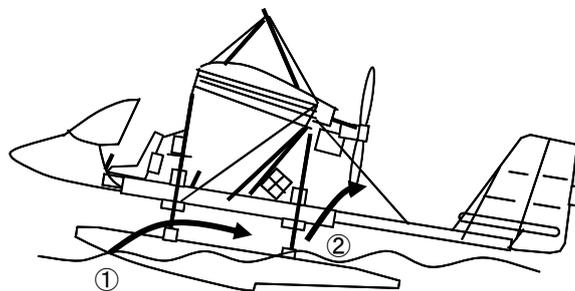
(a) 改善前

高速滑走を維持しているときに問題となったことは、ピッチング姿勢であった。図5(a)に示すように、垂直尾翼の下部が水面に接しながら滑走する状態があり、図中②のように後脚スプレッダーも水面に接し飛沫を上げ、これがプロペラに当たることがあった。原因には以下のことが推察される。

- (a) 機体(フロートを含む)の重心とフロートの浮力中心との関係から船尾トリムとなり、ピッチング方向の復原力によって機首上げとなった。
- (b) 主翼のキャンパーラインとフロートのステップ部分のキールラインとの関係による空力的な作用によるもの。
- (c) 陸上機を水上飛行機へ改造したため、水平尾翼の面積が不足していた。
- (d) エレベータ操作における引き上げ量が過剰であった。

(フロント先端部で発生する飛沫①, 後脚スプレッダーが水面に接し発生する飛沫がプロペラを直撃②)

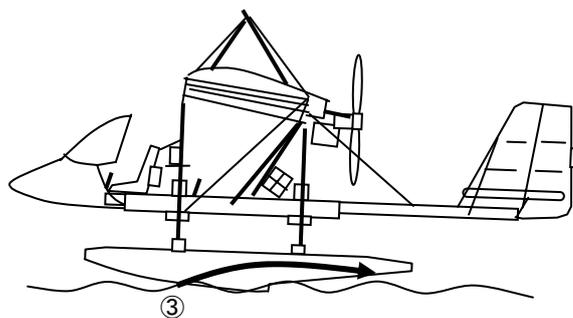
(b) 改善後

(スプレードラムの装着とピッチ姿勢の改善によって、飛沫の進行方向が③となった)
