地上測量から見たフィリピン・マニラ首都圏南東部の地盤変動

Monitoring of Ground Deformation in South-East Part of Metro Manila, Philippines by Ground Survey

Abstract : Buildings and pavements are damaged by vertical ground displacement along the creeping segment of the Marikina Valley fault system (MVFS) on the south-east part of Metro Manila, Philippines. To clarify fault creep trigger, ground deformation is monitored through repeated leveling surveys. And short term link between fault displacement and rainfall is also monitored through a continuous creep measurement device installed across one of the sites used for leveling survey. From repeated leveling surveys, the average slip rate since September 1999 to January 2010 ranges from 1.07cm/y to 2.16cm/y. Creep acceleration is observed in some leveling survey sites. Continuous creep measurement obtained an average slip rate of 0.01mm/day (3.65mm/y) until January 2009. However fault creep at NPC B appears to have stopped even with the coming of the rainy season in May 2009.

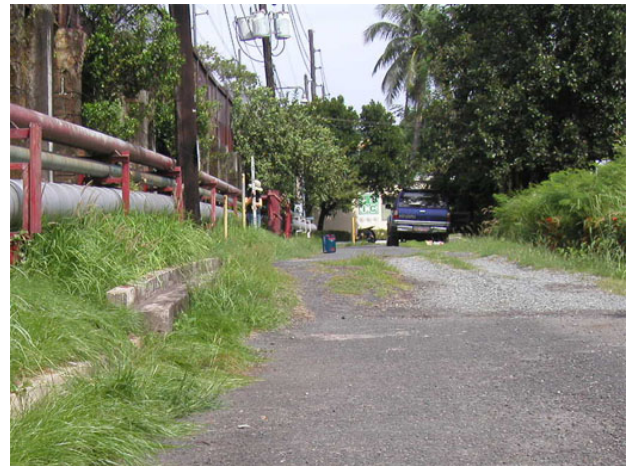
また、マニラ首都圏南東部 Muntinlupa 市周辺の同断層周辺では、大きな地震が起きていないにもかかわらず、時間の経過と共に ①道路に段差が生じる ②ブロック塀や構造物にクラックが現れる ③家屋の柱が破壊し使用出来なくなる など、断層クリープが原因と考えられる地盤変動により被害が生じており (写真1)、地域の大きな問題の一つとなっている。このことは都市の安全を構築するという視点に立てば、重要な問題の一つと捉える必要がある。そのため、地盤変動を定期的に観測し同断層のクリープ性状を解明することが必要である。

写真1 断層クリープによる変位で生じた道路段差

測量から得られた結果を図 2 に示す。6 測線の中で、明瞭なクリープ性変位が現在でも観測される地点は、VOS だけとなっており、平均 1.70cm/y の鉛直変位速度を示している。明瞭な段差が道路上に現れている NPC では (写真 1)、1999 年の観測開始以来、測線 A (NPC-A) ではクリープ性変位が見られない。一方、測線 B (NPC-B) および測線 C (NPC-C) は、2007 年 11 月まで連続的にクリープ性変位による変動が現れており、鉛直変位速度は 0.54~1.88cm/y である。また GRV では、3 測線全てで 2010 年 3 月まで連続的に変動が現れた。測線 A (GRV-A) は、当初鉛直変位速度が 0.29cm/y であったが、2002 年 3 月以降から加速し、2003 年 10 月までは 2.07cm/y、2010 年 3 月までは 2.91cm/y となり、現在、クリープ運動は停止している。また、測線 B (GRV-B) および測線 C (GRV-C) では、1.60cm/y と 2.60cm/y で推移していたものが、2011 年 6 月から -0.17cm/y と非常に小さい値にせよ運動方向が反転しはじめている。

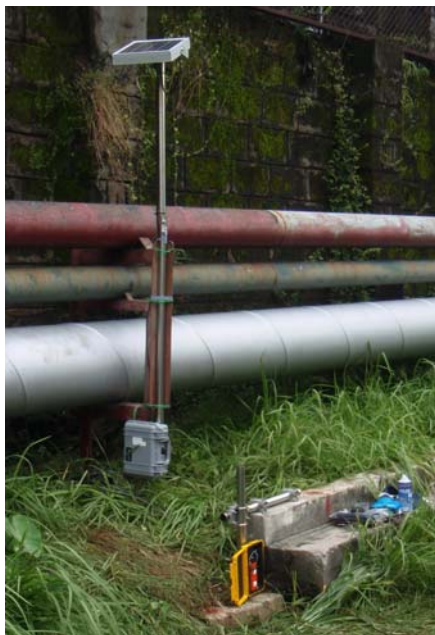
写真2 観測システム

断層クリープの変化性状を詳細に調査するため、NPC-B 測線に連続観測装置を取り付け 2008 年 9 月から観測を続けている³⁾。観測システムを写真 2 に示す。センサー部は、ひずみゲージ式変位計 (東京測器研究所 SDP-50C)、および、温度センサー (TPT-100) で構成し、それらを防水ケースに入れモジュール化してある。これをステンレスパイプに取り付け断層境界上に設置した。また、雨量を計測するために雨量計 (Davis 7852M-L10) を近傍に併設した。これらから送られてくる信号をデータロガー (CAMPELL CR-510) へ入力し、2 時間または 3 時間のサンプリング間隔で収録している。なお、観測地点では商用電源の利用が困難なことから、ソーラーパネルで発電した電力を鉛蓄電池に充電しながら観測システムへ供給・運用する形態を採用した。
